**新乐市 2023 年度第 1 批次建设用地和新乐市
2023 年度第 2 批次增减挂钩项目建新区建设用
地（1、2 号地块）土壤污染状况调查报告**

委托单位：新乐市长寿街道办事处

编制单位：河北量子环境检测有限公司

二〇二三年五月

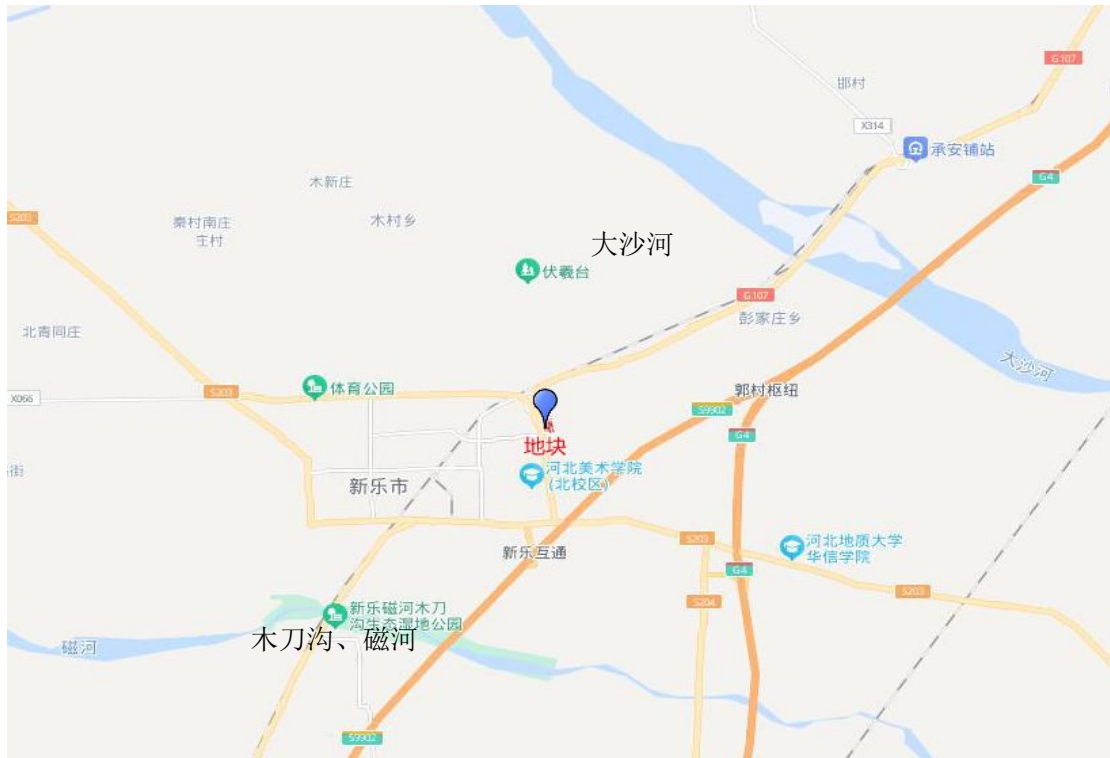
图 3-2 新乐市地表水分布情况

木刀沟发源于河北省灵寿县西北部，从西南部进入新乐市境内，流经无极、深泽，在安国县境内与大沙河汇合入白洋淀。木刀沟在新乐市段长为 35km，在新乐市境内流经陆桥、南协神、牛家庄、勒家庄、东阳、齐同、马头铺、东庄流入藁城桥寨村后成为两市的界河，之后在苏仙庄进入无极境内。由于干旱少雨，加上游横山岭水库的修建，木刀沟已多年断流。目前，新乐城区的生活污水和工业废水由排污明渠汇

集后进入新乐市污水处理厂处理，处理后达标的污水在马头铺断面排入木刀沟。

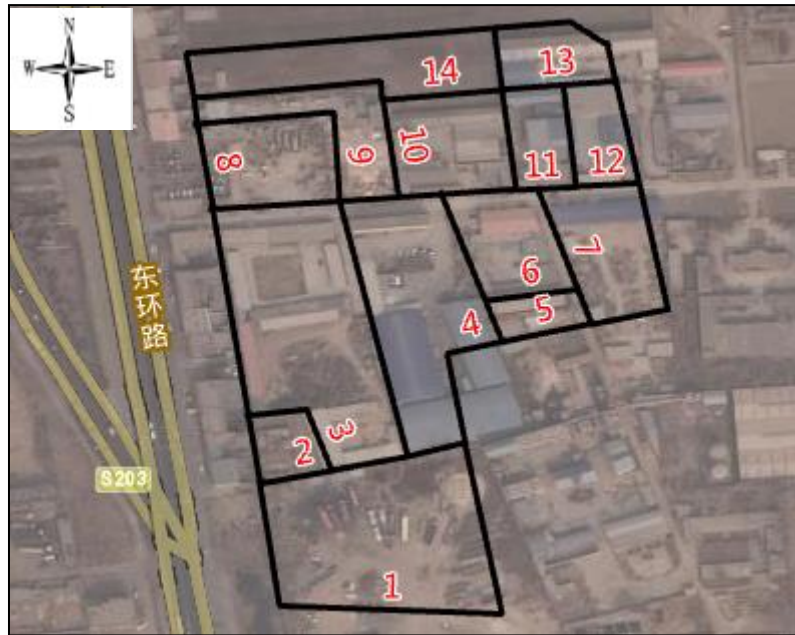
图 3-8 地块内分区图

地块内区域 1 为停车场，区域 2 为羊圈，区域 3 为河北宇驰房地产开发有限公司，区域 4 为九辰建筑工程有限公司，区域 5 为养猪场，区域 6 为粮食收购站，区域 7 为存放门窗原料及塔吊等建筑工具的库房，区域 8 为库房，区域 9 为玻璃门窗厂，区域 10 为存放铁制品库房，区域 11 为废品收购站，区域 12 为逢赢光电器有限公司，区域 13 为帮瑞电器科技有限公司，区域 14 为耕地，地块中心坐标北纬 38°21'12.90"，东经 114°42'50.33"，占地面积约 77 亩。具体情况见下表：

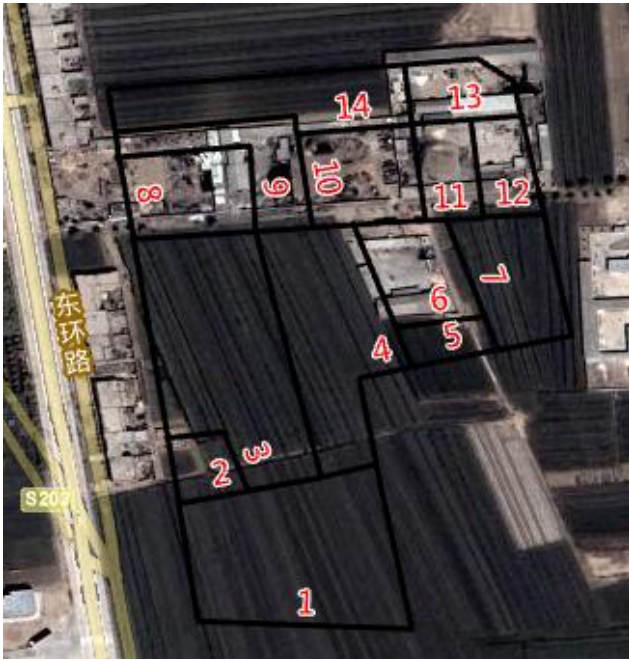
图 3-9 2002 年场区历史影像

本次调查地块周边最早历史卫星影像可追溯至 2002 年，结合卫星图可知，区域 1、区域 3、区域 4、区域 5、区域 7、区域 14 均为农田。

区域 2 的羊圈、区域 6 的粮食收购站、区域 8 库房、区域 9 氧化锌厂、区域 10 库房、区域 11 废品收购站、区域 12 光电器公司、区域 13 帮瑞电器已经存在。

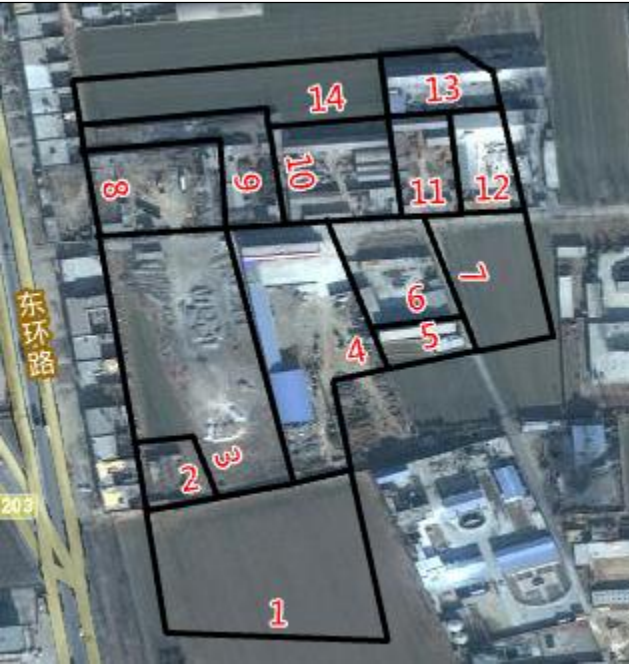
图 3-10 2009 年场区历史影像

区域 3 农田已经被破坏；
 区域 4 农田已经被破坏，在建九辰建筑工程有限公司；
 区域 5 农田已经被破坏，建成养猪场。
 影像图显示，地块外东南方向新乐市东源金化有限公司已经建立。

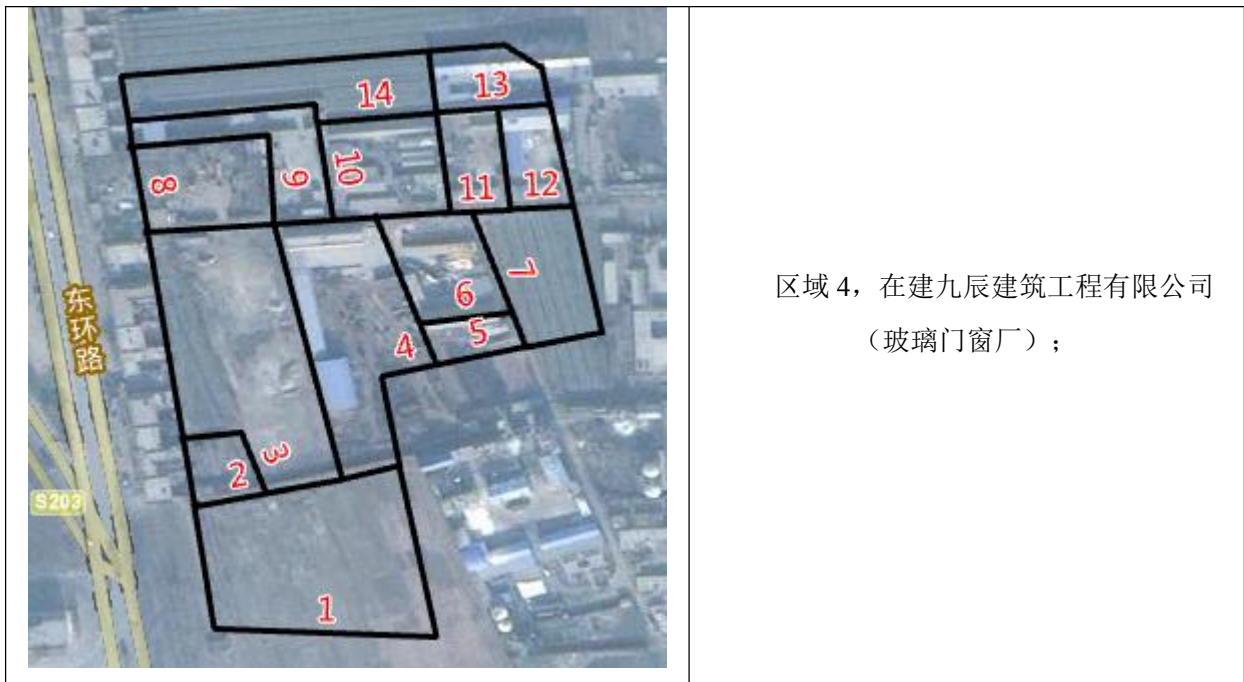
图 3-11 2012 年场区历史影像

区域 4，在建九辰建筑工程有限公司
（玻璃门窗厂）；

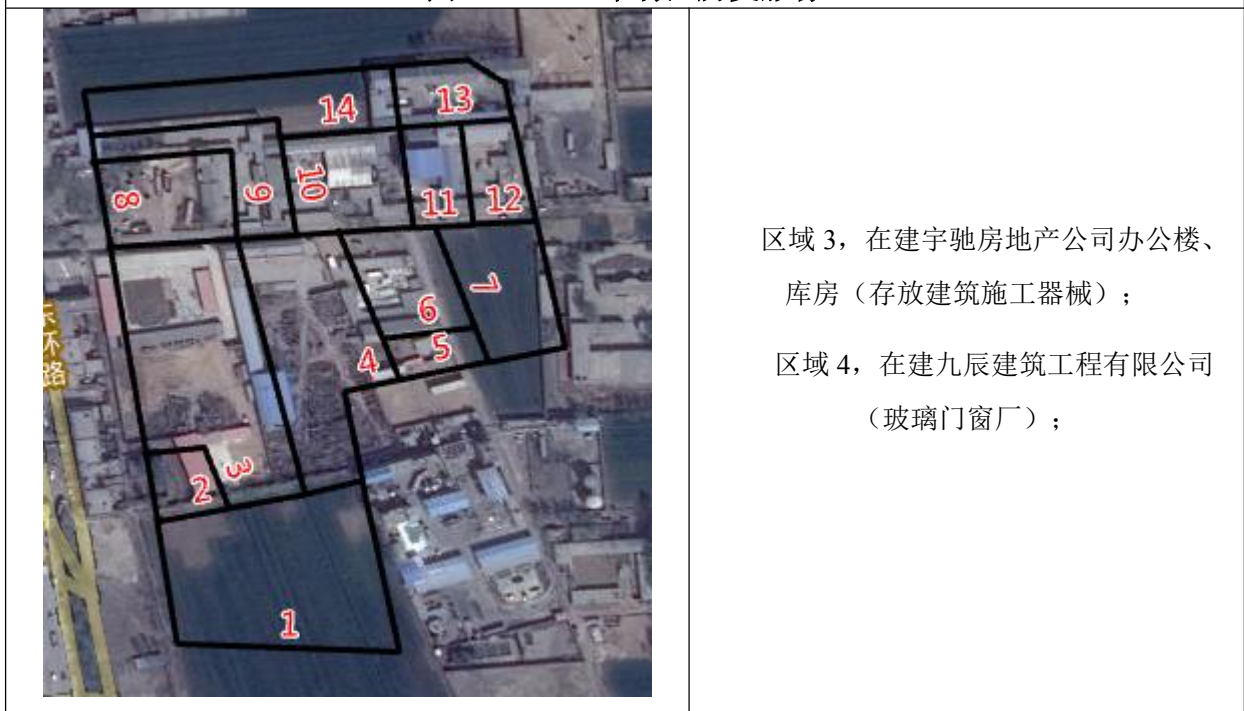
图 3-12 2014 年场区历史影像

区域 3，在建宇驰房地产公司办公楼、
库房（存放建筑施工器械）；
区域 4，在建九辰建筑工程有限公司
（玻璃门窗厂）；
